Volumen 7, Número 14, julio-diciembre, 2019. pp. 17-25 Bogotá D. C., Colombia ISSN 2346-0628 (en línea) https://doi.org/10.21830/23460628.20

Industria y Tecnología

Análisis de la afectación causada por el deterioro de la malla vial del tramo de la estación de Transmilenio-Escuela Militar de la calzada occidente-oriente

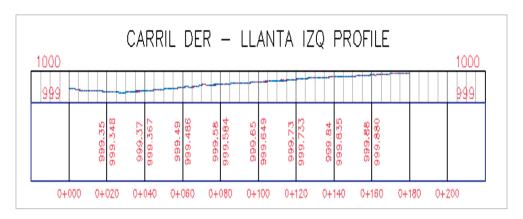
Figura 3. Perfil 1: carril derecho borde interno Fuente: elaboración propia.

A partir de la superficie obtenida en el levantamiento topográfico se trazaron cuatro perfiles longitudinales, dos a cada lado de la calzada por donde se estima pisan las llantas al transitar el daño en el tramo, y se simuló el movimiento vertical del bus. Para la creación de los perfiles se exagera el eje de las cotas en 10 %. A continuación, se muestran los perfiles seleccionados (figuras 3, 4, 5 y 6).

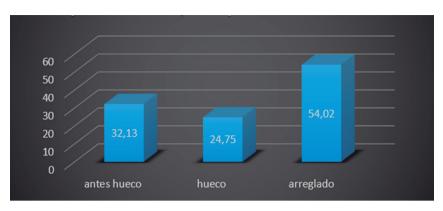
Figura 10. Resultados de la toma de velocidad por día en el tramo con daño en pavimento ET-ESMIC Fuente: elaboración propia.

Los resultados de la toma de velocidades en el tramo de la ET-ESMIC en la reducción de velocidad al paso del articulado sobre el daño en pavimento por día se muestra en la figura 10.

La información de la media estadística de la muestra evidencia el cambio de velocidad al que son sometidos los articulados cuando se encuentran con un tramo en malas condiciones, va que es necesaria la desaceleración del articulado. Específicamente, la comparación de la velocidad de los articulados por cada día de la semana en el que fueron tomadas, haciendo la misma comparación de velocidad antes y durante respecto al tramo en buenas condiciones, permitió establecer también que sin importar el día o la hora de la toma de datos el comportamiento de la muestra es el mismo. Con base en esto se puede inferir que, efectivamente, el tramo de pavimento con daño genera el problema en la desaceleración de los articulados, lo cual impacta negativamente el parque automotor.
